**EELK PÖIDE KIRIKU KATUSED.
PÖIDE LINNUSE SÄILMETE VARIKATUS.
Ülevaatusakt**

Saare mk., Pöide vald, Pöide küla
Töö tellija: Muinsuskaitseamet
Pöide kirik on riiklik kultuurimälestis, reg nr 21058
Pöide linnuse säilmed on riiklik kultuurimälestis, reg nr 21059

Töö nr 11-02

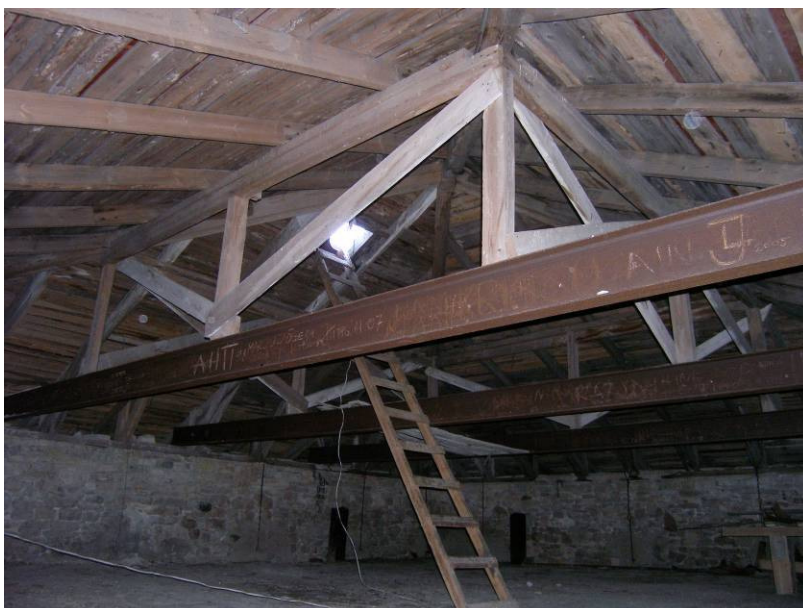
1. Kellatorni katus on rahuldavas seisukorras ja peab vett. Puudub katuse-
luugi kaan.

1. Kuigi räästasoonis on kandekonstruktsioonidel varasematest läbijooksudest põhjustatud müürlati kahjustusi, ei kujuta kahjustused ohtu kandevõimele.
2. Katuse luugile paigaldada kaan.

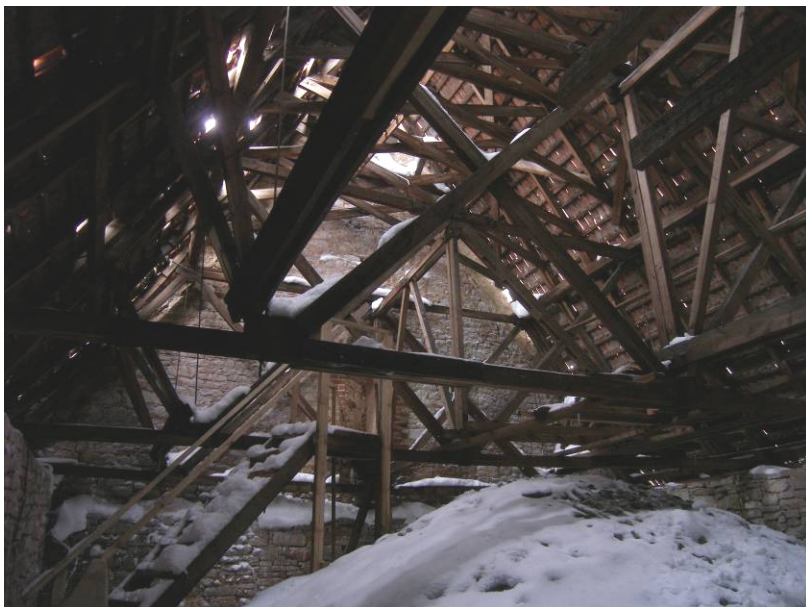
2. 1959. a valminud katuse 3 idapoolsemal trapetsõrestikul on kõik detailid oluliste seenkahjustustega, järgmisel 2 sõrestikul on olulisi kahjustusi u 50% ulatuses. Katusekate ei pea tuisulund.

3. Lääneosas on katus avariiline.
4. Katuse restaureerimisprojekti koostamise aegse (välitööd 2004. a sügisel) seisukorraga võrreldes on katuse kandekonstruktsioonide seisukord oluliselt halvenenud.

9. Katus restaureerida. Töö võib teostada kahes etapis – esmalt läänepoolne osa 18,8 m pikkuselt (6 sõrestiku ulatuses), seejärel ülejäänu.
10. Eelnevalt üle vaadata olemasolev katuse restaureerimisprojekt ja kas seisukorra halvenemisest tulenevalt on vaja teha projekti täiendusi või muudatusi. Kuna projekti koostamise ajast alates on katuse seisukord oluliselt halvenenud, ei anna projekt ülevaadet töömahtudest (vt võrdluseks ka foto 2 allkirjas toodut).

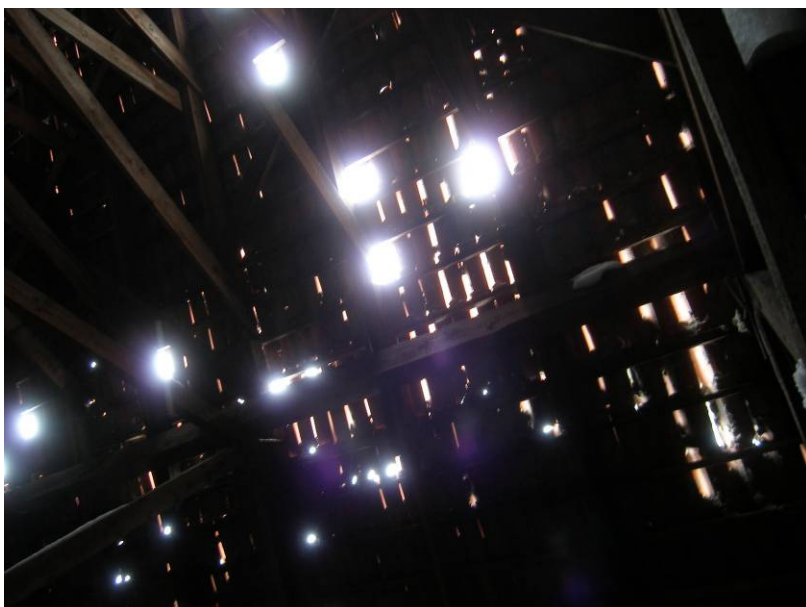
3. Halva kvaliteedi tõttu katusekivid purunevad, purunenud katusekive on sadades.

7. Pikihoonet mitte kasutada, sulgeda pääs pikihoonesse.
8. Kuni restaureerimistööd viibivad, vihmavee läbijooksud likvideerida, purunenud kivid asendada tervetega. Antud situatsioonis (u 80% viie läänepoolse sõrestiku puitdetailidest on oluliste, asendamist nõudvate kahjustustega) on läbisadude likvideerimine oluline võlvide säilimise seisukohast.

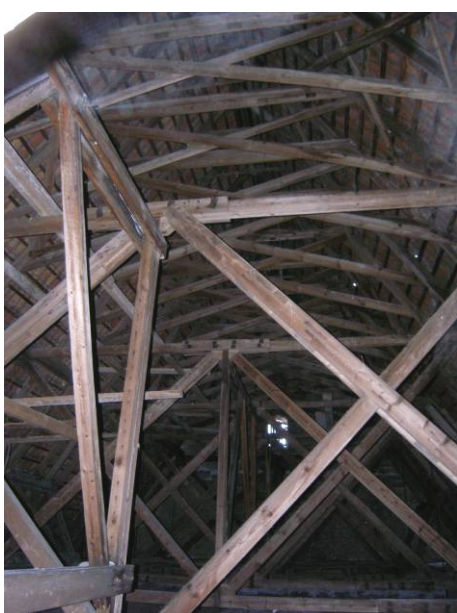
3. Idapoolses 6 sõrestiku osas on seisukord mõnevõrra parem.

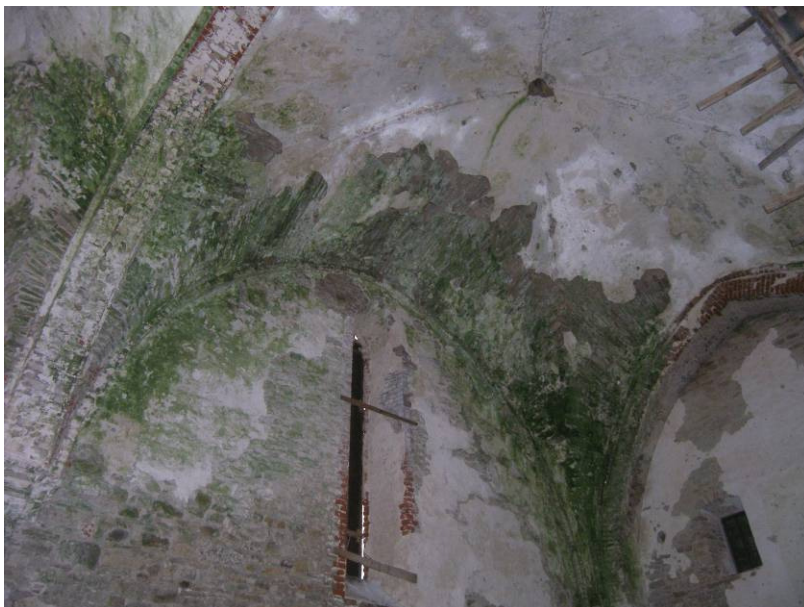
4. Pikihoone läänepoolseim võlvik.

5. Katuse läbisadude tõttu on võlvid läbi vettinud, võlvidel vohab rohevetikas. Läbi külmudes võlvi müüritis ja viimistlus laguneb.
6. Kui läbijookse ei likvideerita või katust ei restaureerita, võib edaspidi otstarbekamaks osutuda kogu kandekonstruktsiooni asendamine uuega.

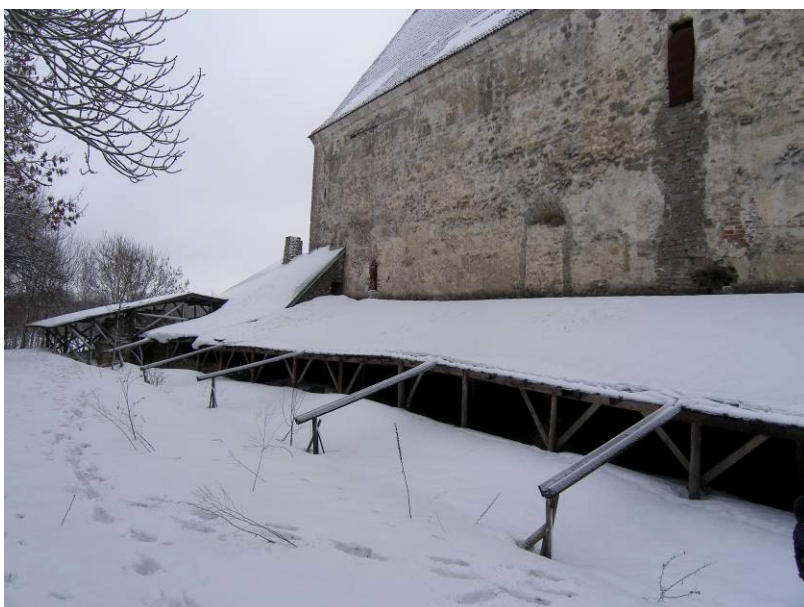
5. Vaade varikatusele. Esiplaanil näha olevad veesülitid ei toimi, kuna katusekate ja räästapealsete püstrennide katted on amortiseerunud

11. Varikatus ei täida oma ülesannet – ei pea vett, kuna katted on amortiseerunud ja mõningad sõlmed on lahendatud puudulikult.
12. Pärast lume sulamist selgitada aluslaudise ja kandekonstruktsioonide seisukord.
13. Seisukorrast tulenevalt:
 - a) asendada kahjustustega aluslaudis. Paigaldada uus, vastupidavamast rullmaterjalist kate. Seada töökorda vihmavee ärajuhtimine (sülitid).
 - b) rullmaterjalist kate asendada profiilplekist kattega. Seada töökorda vihmavee ärajuhtimine (sülitid). Koostada remondi projekt, mis kooskõlastada Muinsuskaitseametis.

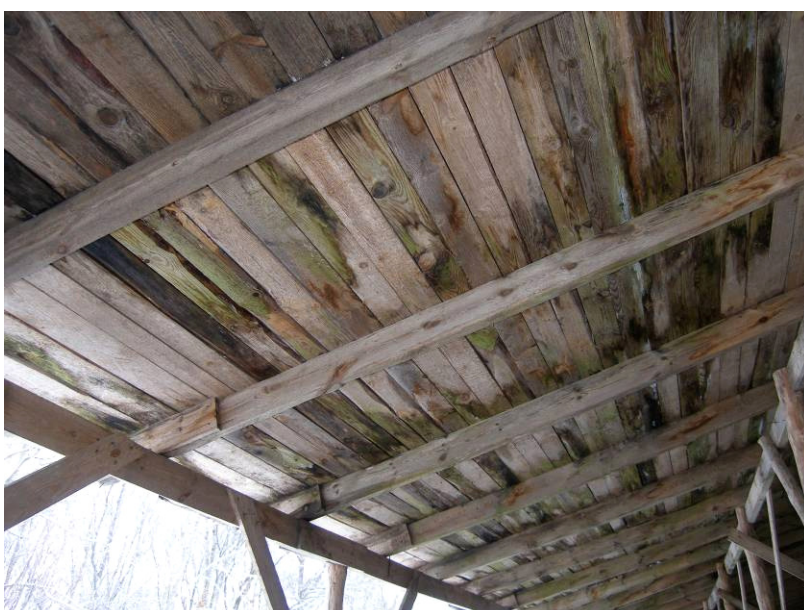
6. Varikatuse ruberoidkate on amortiseerunud, aluslaudis seenkahjustustega.
